사고발생
다발구간

마을 입구

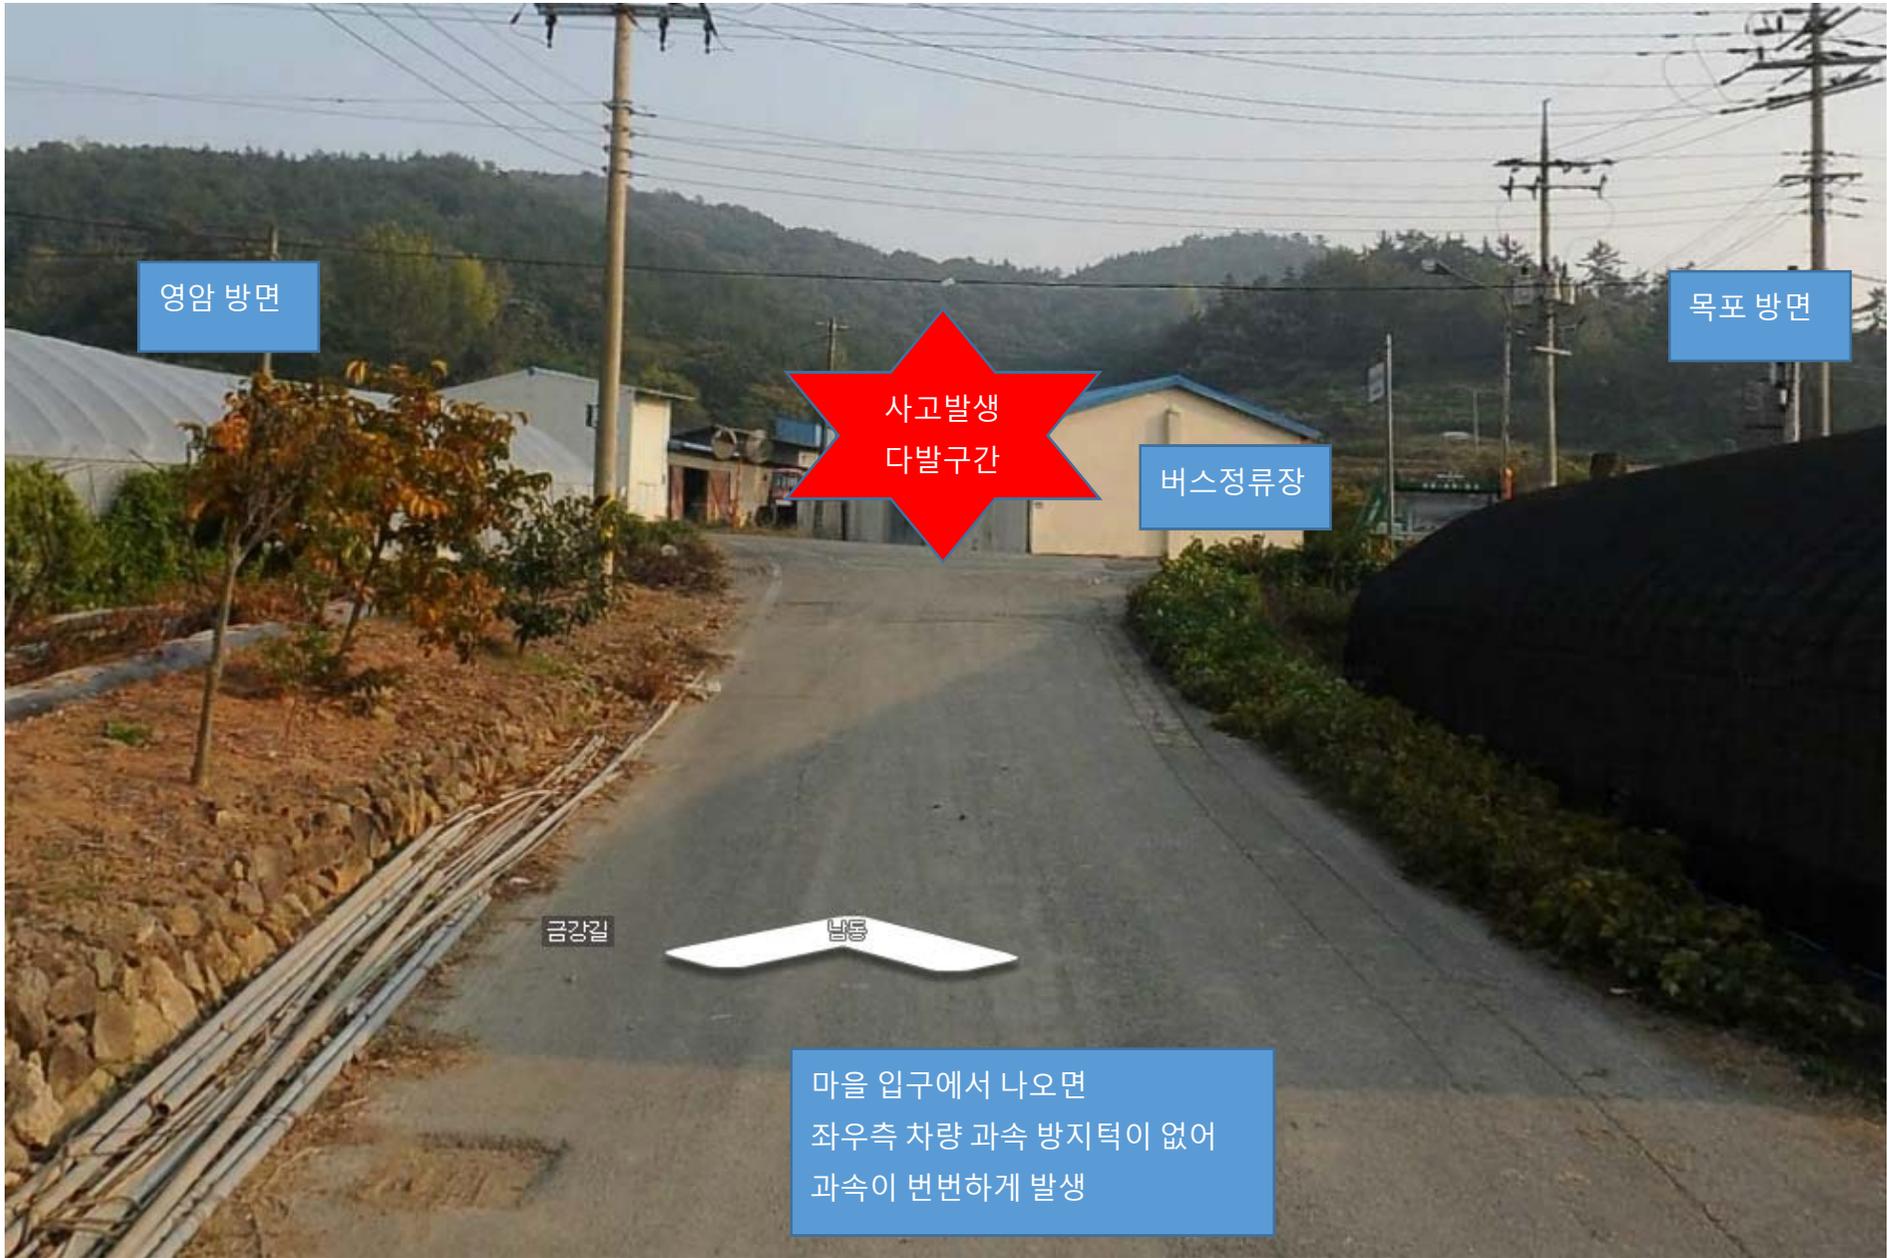
사고발생
다발구간

마을 입구에서 나오면
좌우측 차량 과속 방지턱이 없어
과속이 빈번하게 발생
