건축물 석면조사 보고서

용역명: 영암군 군서면 오산로 125
건축물 철거조사

2019. 04

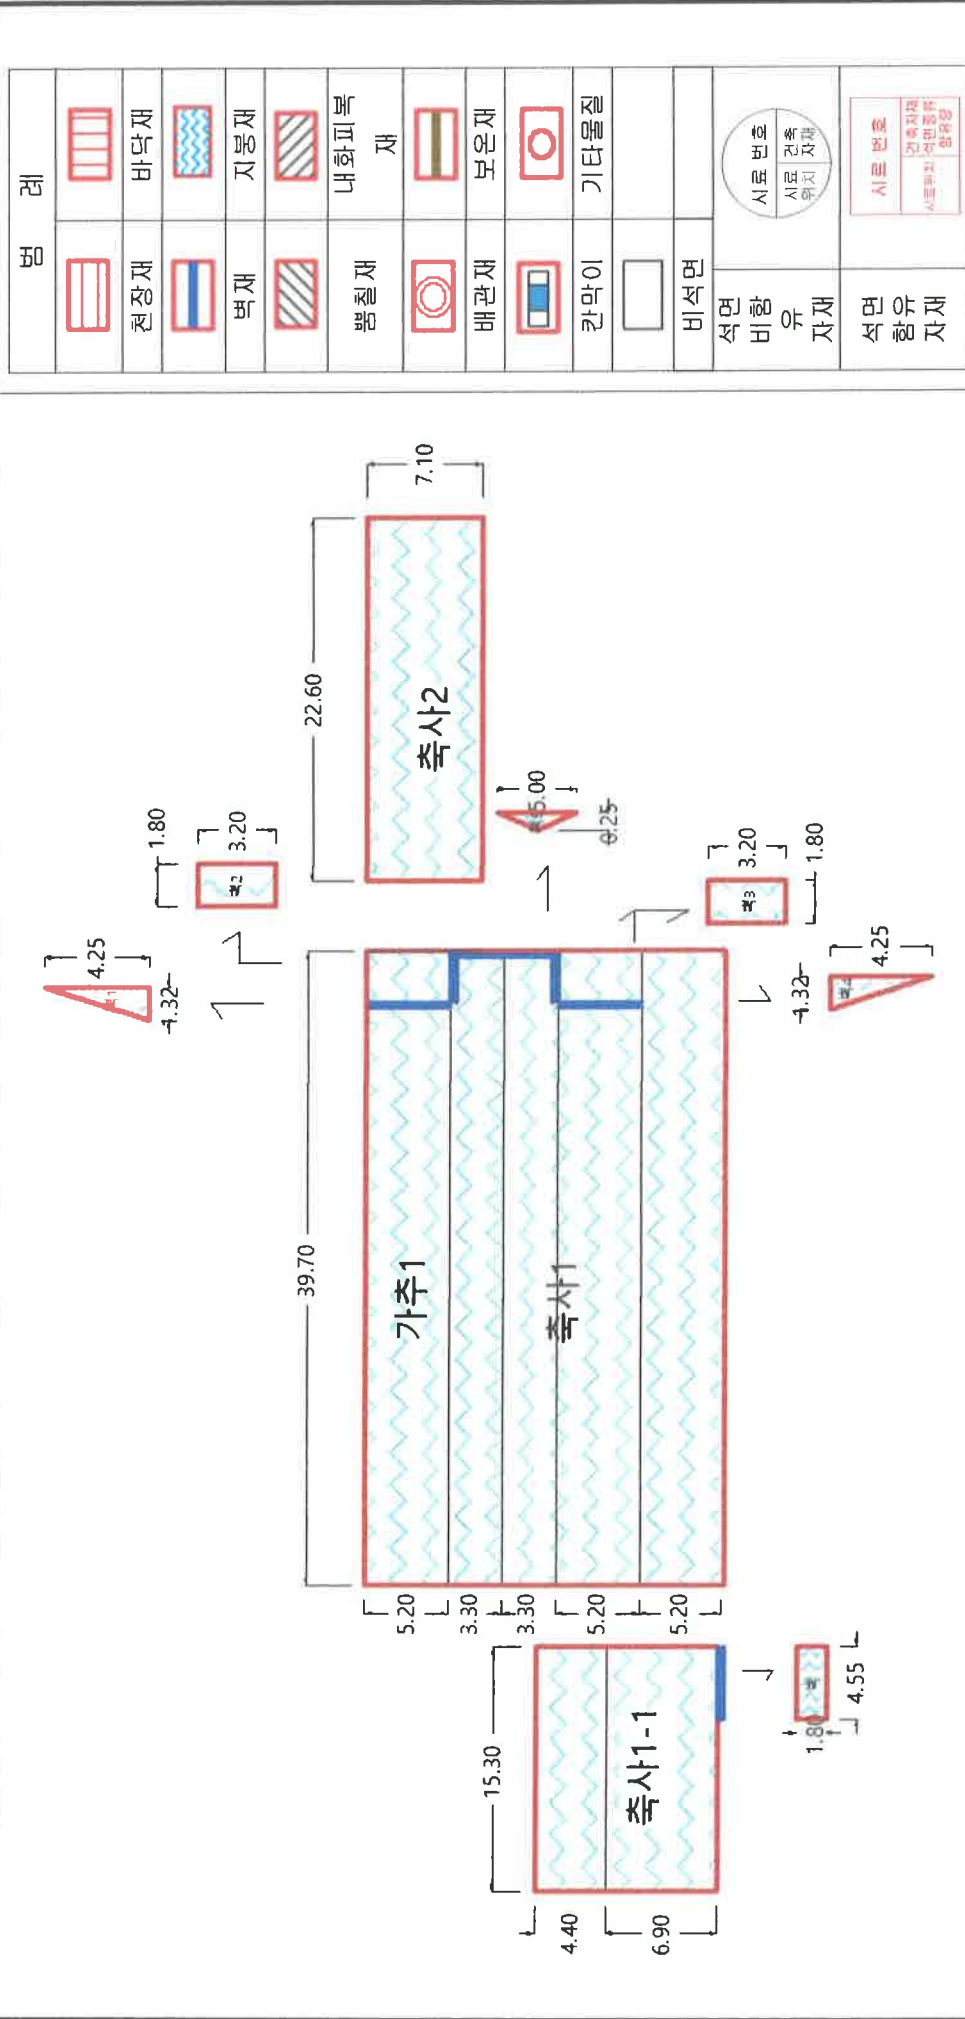
4. 건축물 석면지도

건축물 명		건축물 소재지		분석기관		조사일시	
축 사		전라남도 영암군 군서면 오산로 125		취재날환경안전연구원		2019. 04. 03	
시료 번호	시료채취 위치	석면함유 위치	건축자재	동일물질구역	위해성 평가점수	위해성 등급	관리방안
-	-	지붕 벽	슬레이트	-	-	해당사항없음	면적(㎡)
-	-	-	-	-	-	-	1439.35
-	-	-	-	-	-	-	백석면 15%

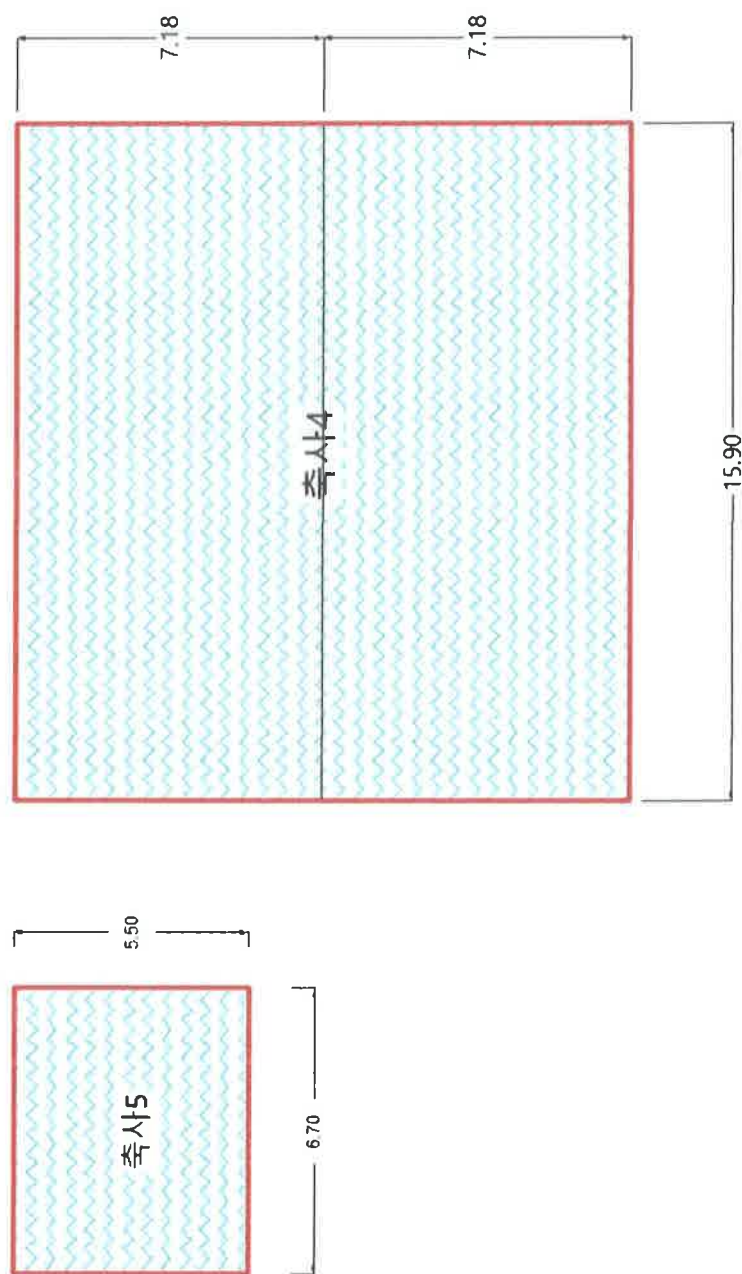
4. 건축물 석면지도

건축물 명	건축물 소재지		분석기관		조사일시	
축사	전라남도 영암군 군서면 오산로 125		순새날환경안전연구원			2019. 04. 03
시료채취 위치	박면향유 위치	건축자재	토양 일물 질 구 분	위해성 평가 점수	위해성 등급	관리방안
	지붕	슬레이트	-			면적(㎡)
						석면종류
						함유량
						307.61
						백석면
						15%

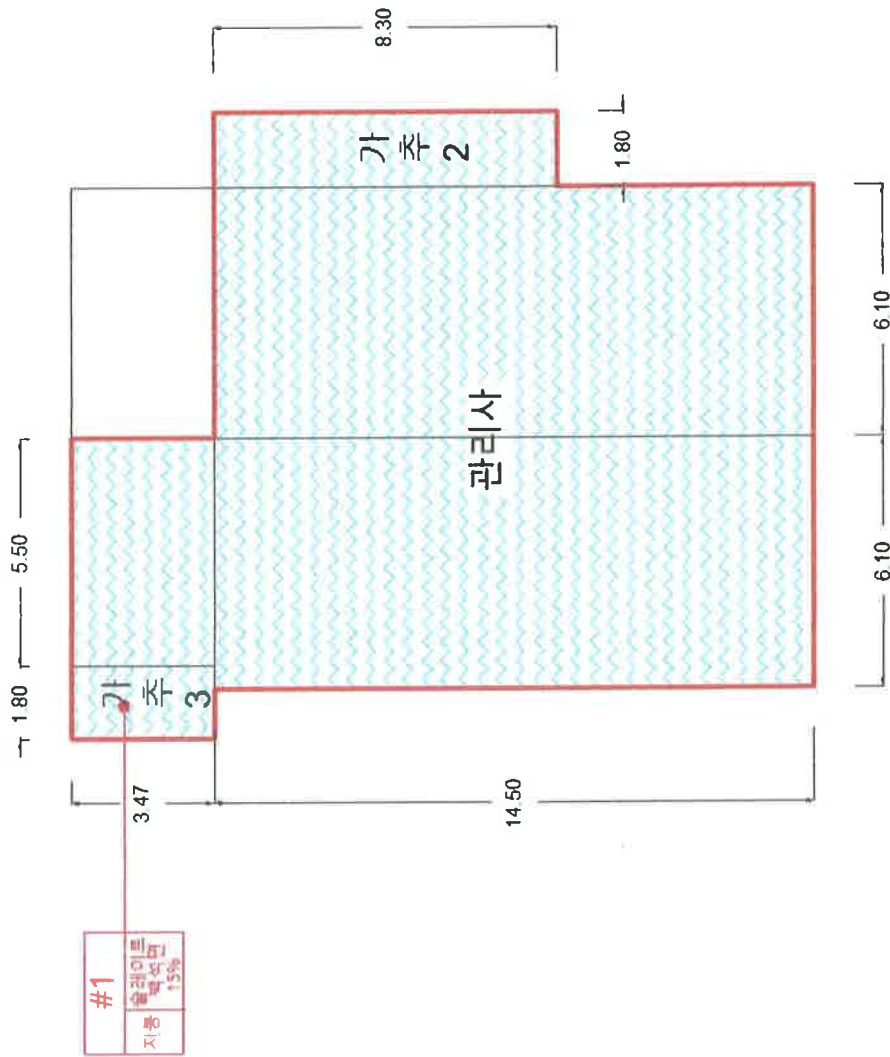
4. 건축물 석면지도

건축물 명		건축물 소재지		분석기관		조사일시	
축사		전라남도 영암군 군서면 오산로 125		㈜새날환경안전연구원		2019. 04. 03	
시료 번호	시료채취 위치	석면함유 위치	건축자재	동일물질구역	위해성 평가점수	위해성 등급	관리방안
#1	가 추 3	지붕	슬레이트	지붕: 축사 1~5, 축사 1-1, 관리사, 창고, 가 추 1~2 벽: 가 추 1, 축사 1, 1-1, 창고	해당사항없음		면적(㎡)
							250.72
							석면종류
							백색면 15%
							함유량

○ 현장조사결과 석면검출 자재로 지붕재 슬레이트에서 백석면 1%초과검출
벽 재 슬레이트에서 백석면 1%초과검출
해당 검출구역은 석면지도 참조 추후 석면해체 후 지정폐기 처리요함.
