해빙기 안전관리 교육교재

2016. 1.

국민안전처 (안전점검과)

해빙기 안전관리 교육

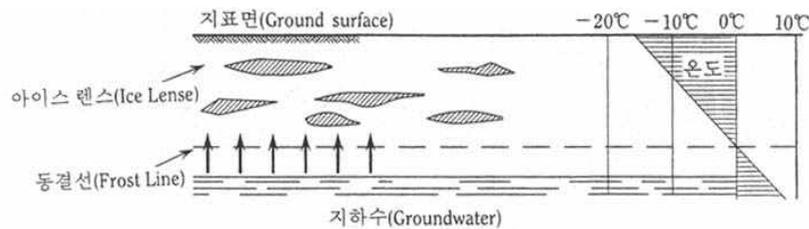
<지반의 동상(Frost) 현상>

- 기온이 0°C이하로 떨어지는 겨울철에는 지표면 사이에 남아 있는 수분이 얼어붙으면서 토양이 평균 9.8% 가량 부풀어 오르는 '배부름 현상' 발생
- 겨울에서 봄으로 가는 계절전환기에 지반이 동결과 융해현상을 반복하다가 겨울철 얼어있던 땅이 봄기운에 녹기 시작하면서 머금고 있는 수분양이 증가하여 공사장, 축대, 옹벽 등이 약해지는 시기
- 이 때문에 지반침하가 시설물 구조를 약화시켜 균열 및 붕괴 등 안전사고 발생

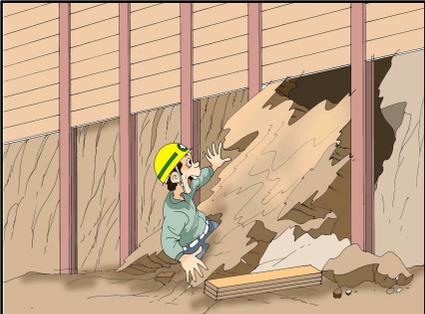
개요	○ 휴막이용 토류관 설치작업 과정에서 토사가 붕괴되어 매몰 사망
	대책	○ 휴막이 지보공, 버팀대 등은 굴착즉시 설치 ○ 작업전 굴착면의 균열, 함수·용수 및 동결 상태 등 안전점검 철저

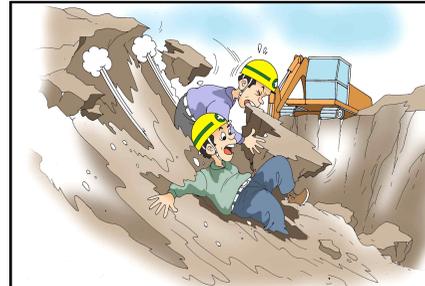
개요	○ 절토사면이 붕괴되면서 매몰 사망
	대책	○ 휴막이 지보공 설치 등 붕괴방지조치 ○ 굴착구배 기준 준수 철저

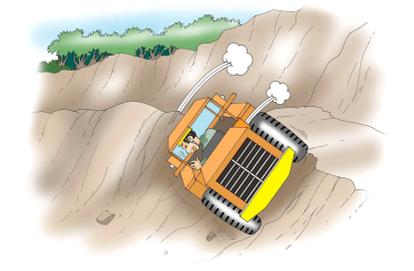
개요	○ 도로공사 성토구간에서 로울러를 이용하여 노면 다짐 작업중 성토사면 지지력 부족으로 전락.
	대책	○ 지반의 지지력 확인 철저 ○ 작업시 유도자 배치

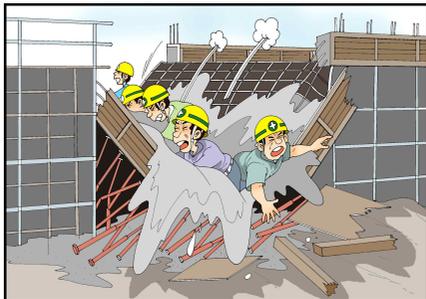
<p>개요</p> <ul style="list-style-type: none"> ○ 슬래브 콘크리트 타설 중 거푸집 동바리가 붕괴되어, 콘크리트 덩미에 매몰되어 사망
	<p>대책</p> <ul style="list-style-type: none"> ○ 거푸집 동바리 관련 안전조치 준수 - 구조검토 및 조립도 작성 철저 - 수평연결재는 전용철물로 고정

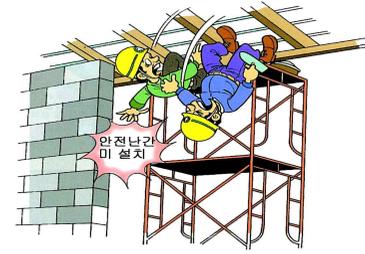
개구부 덮개

바닥개구부에 덮개 또는 주위에 안전난간을 설치하지 않을 경우 추락위험이 있습니다.

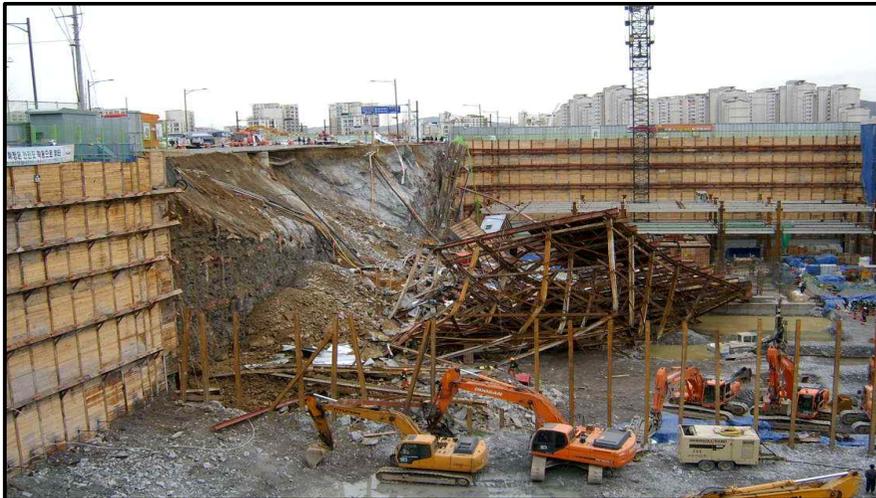
□ 현장사진

- 일 시 : '09. 2. 15(일) 08:28분경
- 장 소 : 경기 성남시 판교택지개발지역 테크노밸리 D-1-4블럭
SK케미칼 연구소 신축공사장
- 사고원인 : 최근 내린 강우로(2.13 : 35.5mm) 지반의 내력이 약해진 상태에서, 토사가 무너지면서(H=22m, L=70m) 부지내 임시 가설물 붕괴됨
- 인명내용 : 10명(사망2, 부상8)

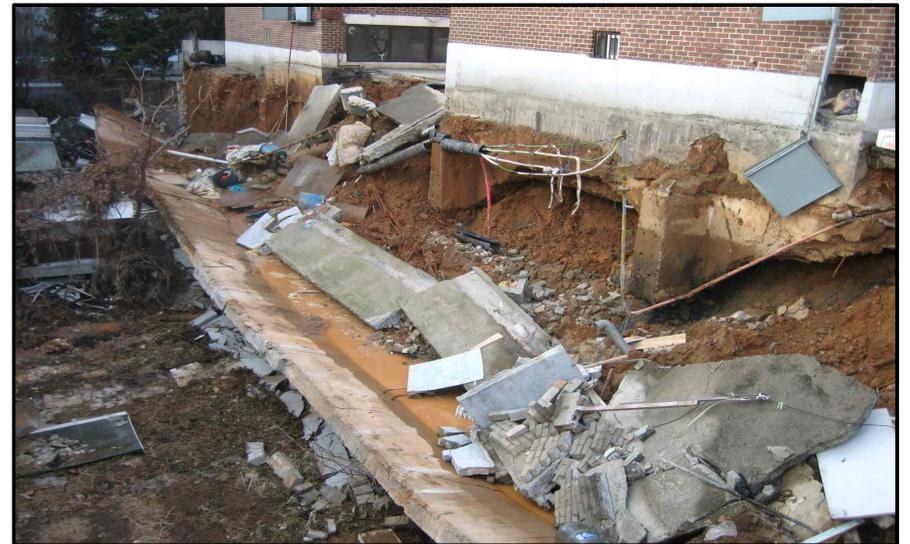
□ 현장사진

- 일 시 : 2010. 2. 24(수) 06:25분경
- 장 소 : 인천 계양구 작전동 대명빌라 측면 응벽(16세대 48명)
- 사고원인 : 1990년 축조된 노후응벽이 해빙기에 전면 공터로 전도
- 피해내용 : 높이 5.5m, 길이 20m 응벽 전도
- 인명피해 : 없 음

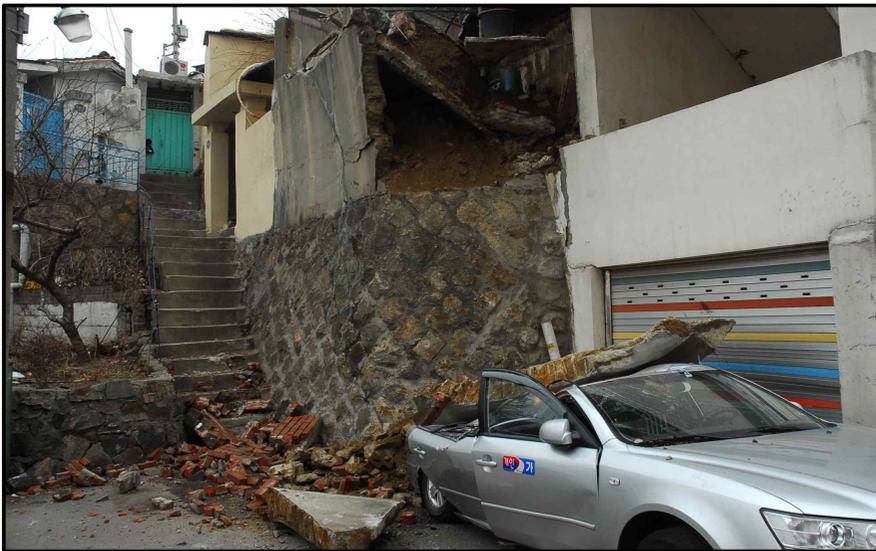
□ 현장사진

- 일 시 : 2010. 2. 27(토) 15:29분경
- 장 소 : 서울 서대문구 북아현1동 114-1 북아현맨션 담장
- 사고원인 : 노후되고 잔균열이 많은 담장 붕괴
- 피해내용
 - 인명피해 : 없음
 - 재산피해 : 주차된 차량 1대(NF 소나타 개인택시) 반파

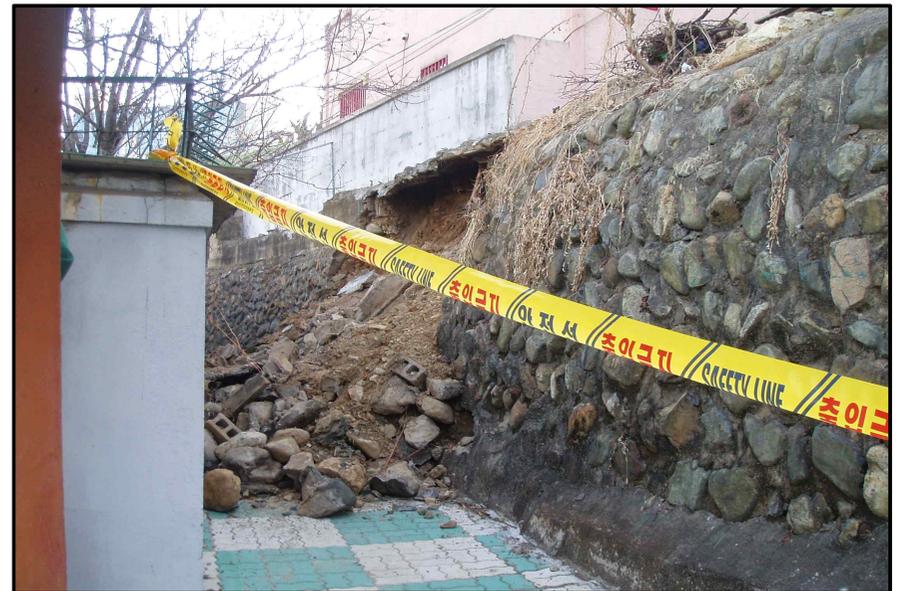
□ 현장사진

- 일 시 : '11. 3. 4.(금) 22:00분경
- 장 소 : 대구시 대명2동 1954-4번지
- 사고원인 : 해빙기 노후로 인한 축대붕괴 발생
- 피해내용 : 축대 h= 5m, L= 3 붕괴발생
 - 인명피해 : 없음

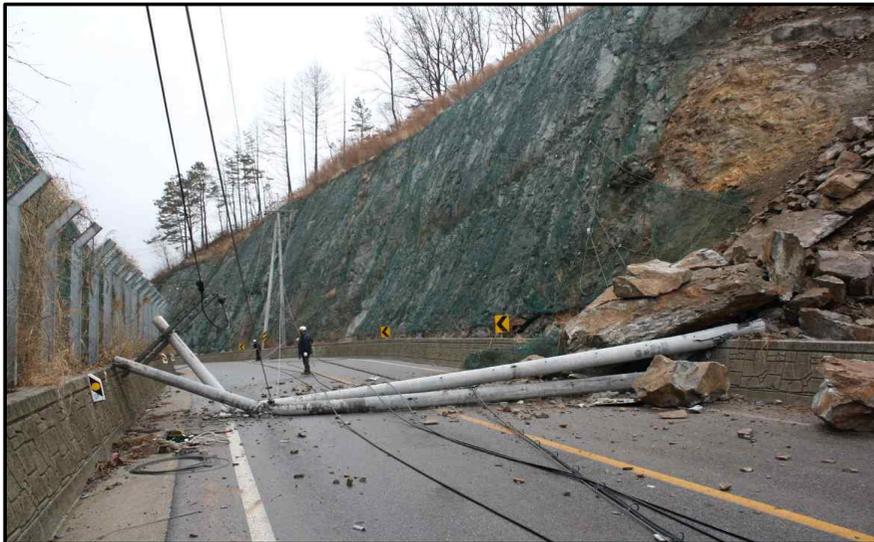
□ 현장사진

- 일 시 : '11. 3. 1.(화) 12:30분경
- 장 소 : 충북 영동 용산 한석리 산 1-1 : 군도22호(절개지)
- 사고원인 : 사면절개지 낙석(최근 강우량 50mm로 우기영향 등)
- 피해내용 : 전주 2주 파손(한전주 3상 1식 / 보조전주 1식 파손)
인근공장 전기공급 차단, 차량 통행 불가
- 인명피해 : 없 음

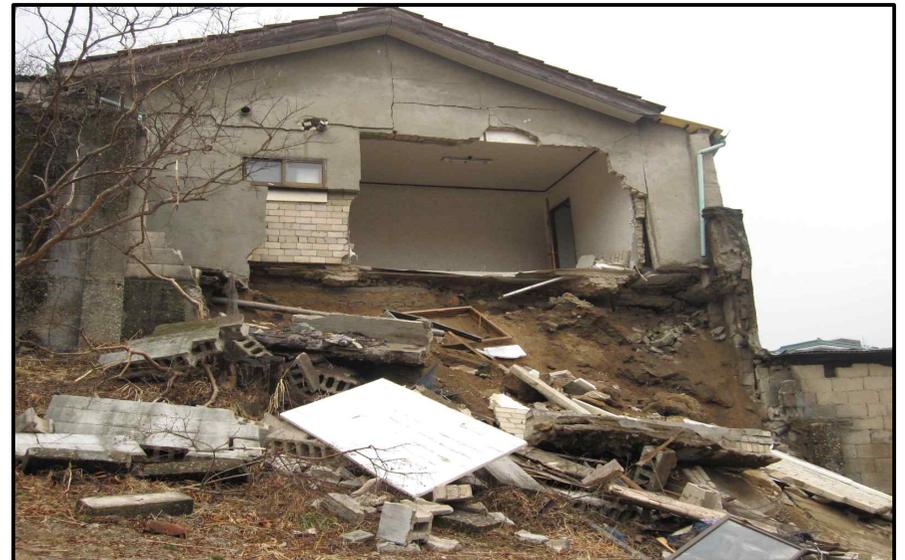
□ 현장사진

- 일 시 : '12. 3. 6.(화) 13:00분경
- 장 소 : 성북구 삼선동1가 289-4호
- 사고원인 : 노후로 인한 축대 및 건물(공가)일부 붕괴
- 피해내용 : 축대 및 외벽 (2.6m×5.0m) 붕괴발생 (무허가 건축물)
- 인명피해 : 없 음
※ 인근주택 거주자(1가구 3명) 대피 및 구청 전문가 현지조사 실시

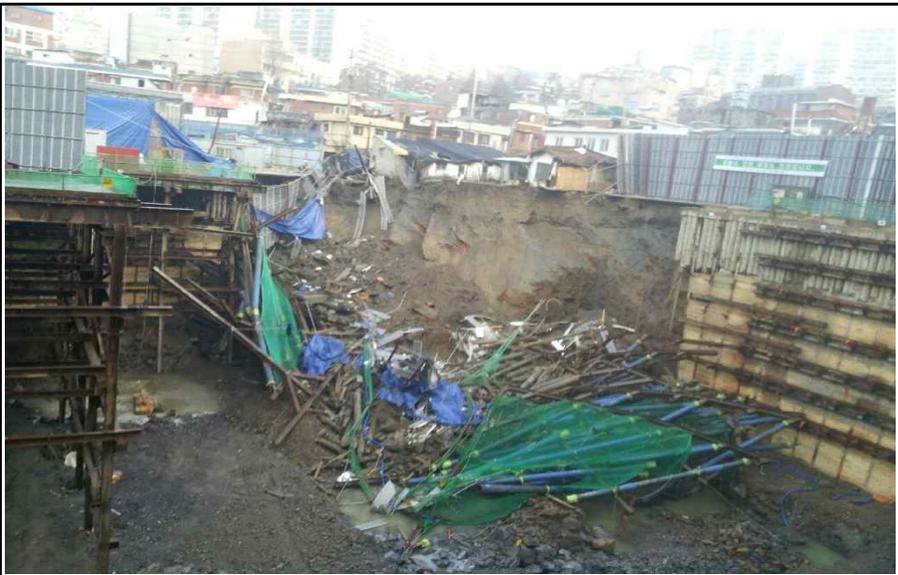
□ 현장사진

- 일 시 : '13. 3. 17.(일) 21:30분경
- 장 소 : 서울 관악구 청림동 서희스타힐스 신축공사장
- 사고원인 : 터파기 공사장 흙막이 구조물 붕괴
- 피해내용 : 흙막이벽 (15m×50m) 붕괴발생
 - 인명피해 : 없 음
 - ※ 인근 주민(17가구 27명) 대피 및 안전진단을 통한 응급복구 실시
